### Космический мониторинг паводка в г. Тулуна. Состояние на 3 июля 2019 года.

## 2. Мониторинг паводка на основе анализа космической съемки

### 3. Оценка повреждений и последствий

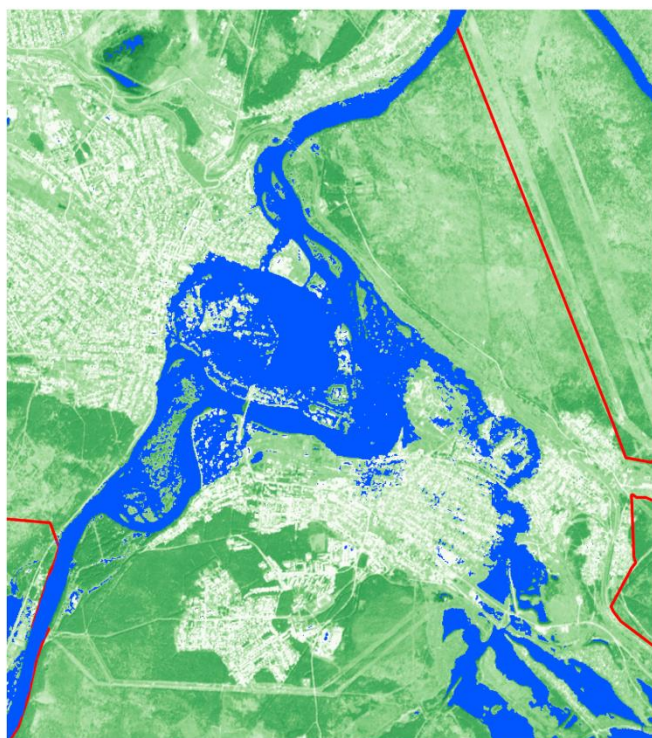
Водная гладь выявлена по данным съемки Sentinel, по отрицательным значениям нормализованного разностного водного индекса (NDWI)

Рис.2 Расчет индекса NDWI на основе космической съемки.

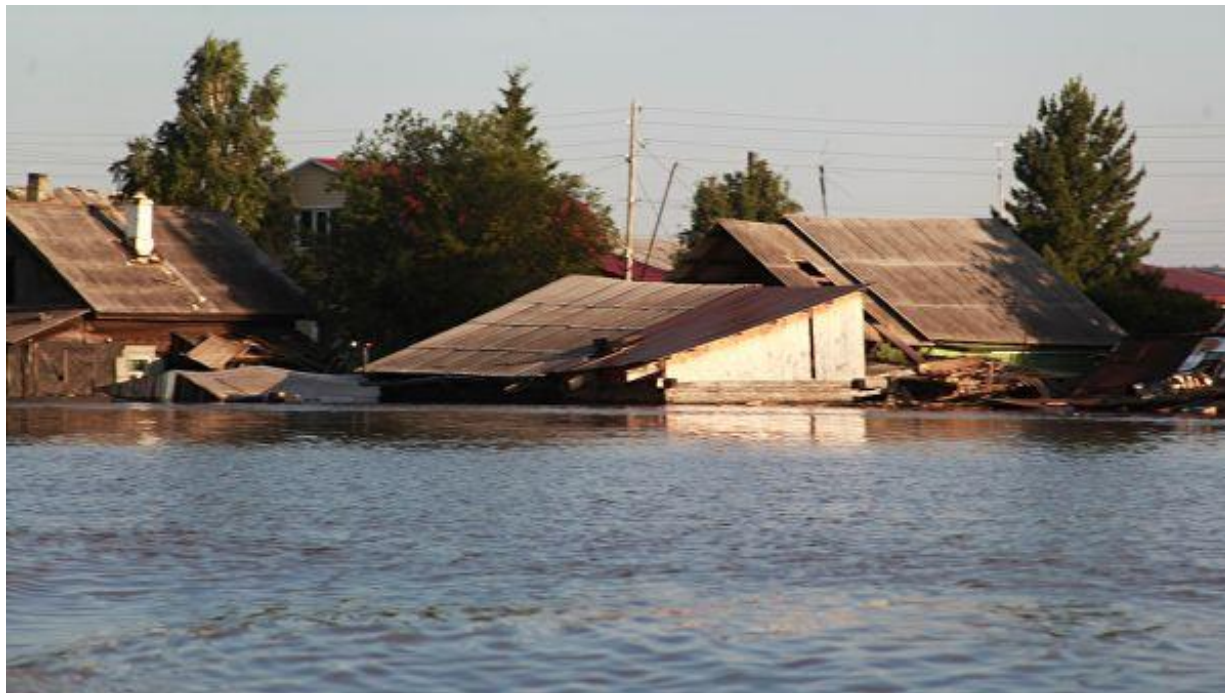
Рис.3. Вид на затопленные кварталы © РИА Новости / Кирилл Шипицин

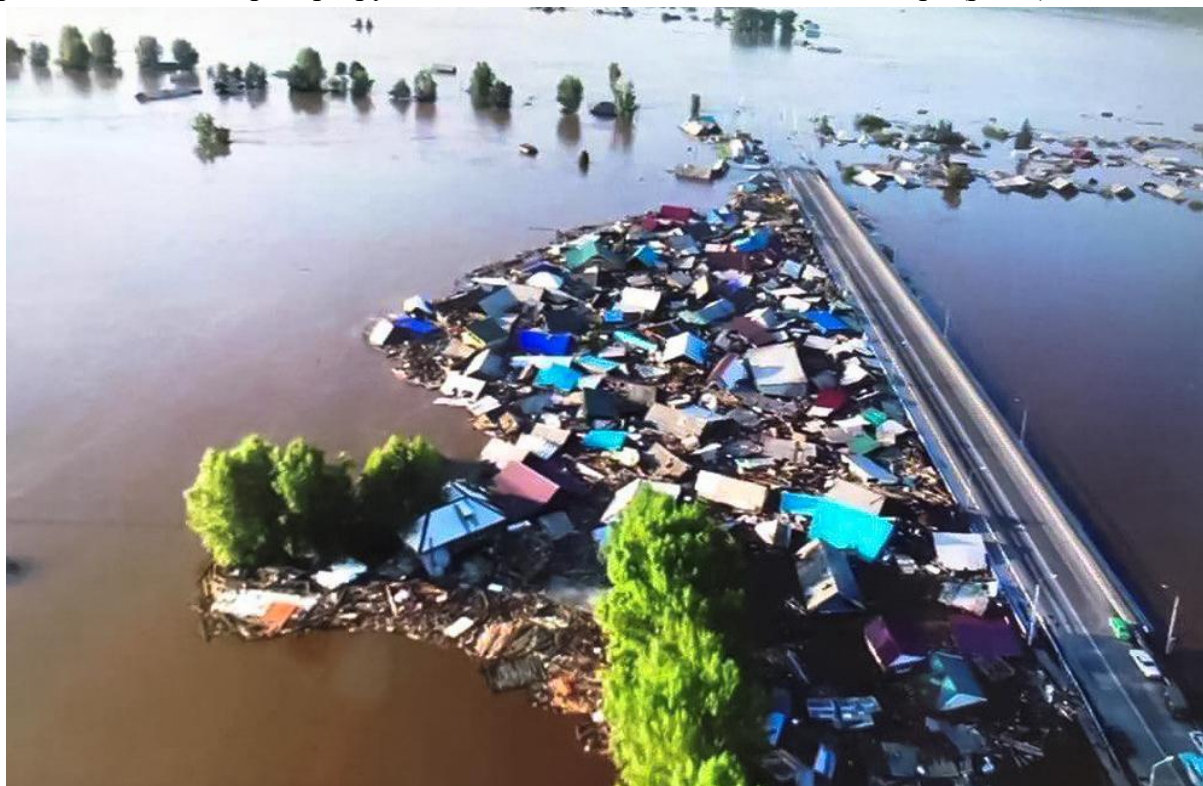
В городе отключено электричество, не работает водопровод, перекрыта федеральная трасса Р-255 «Сибирь», разрушено множество домов частного сектора (рис.4).

Рис.4. Смытые наводнением частные дома. фотография: Север / Telegram

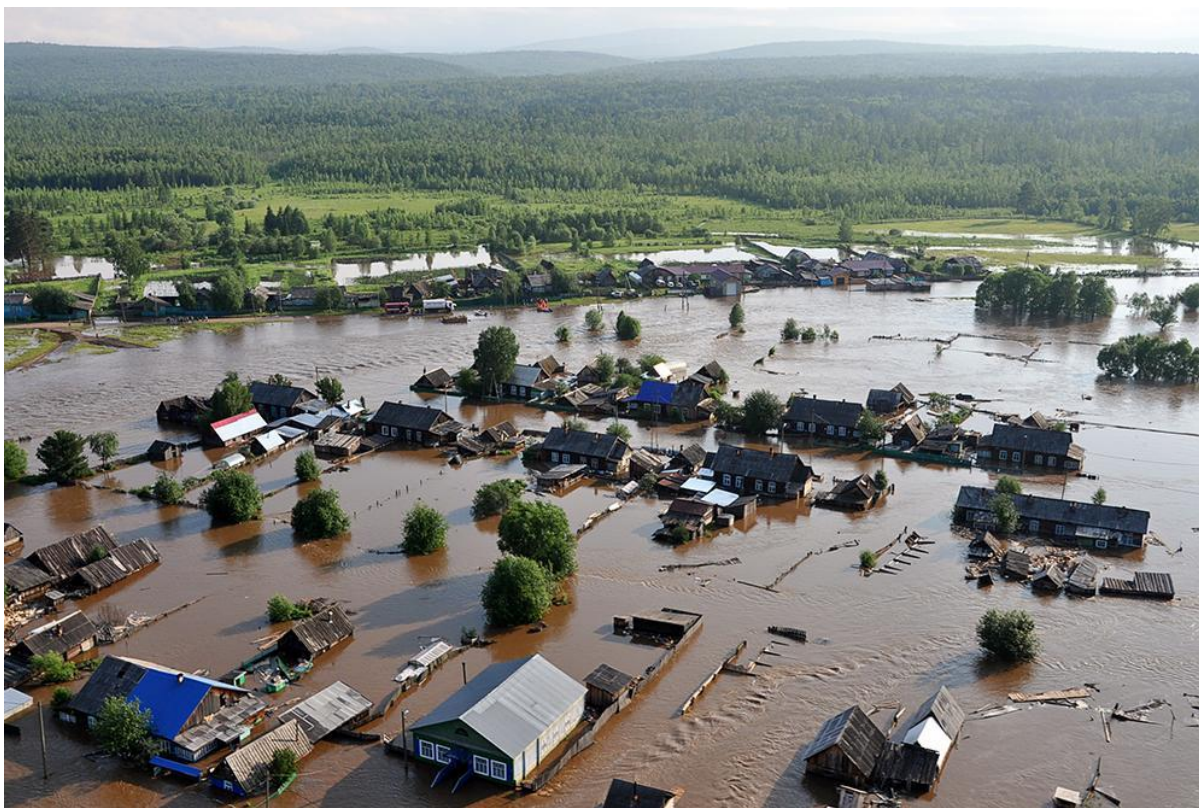
Уровень воды в районе Тулуна на 8.00 (3.00 мск) 1 июля составил 1091 сантиметр, что на 400 сантиметров превышает критическую норму (рис.5). Из-за затопления нескольких бензоколонок или частного автотранспорта образовалось нефтяное пятно. Вслед за падением уровня воды начались первоочередные работы по восстановлению связи и поставок товаров первой необходимости для пострадавших. Было восстановлено электроснабжение на правом берегу реки Ия.

Рис. 5. Затопленные приусадебные участки. Фотография: МЧС России, ТАСС.

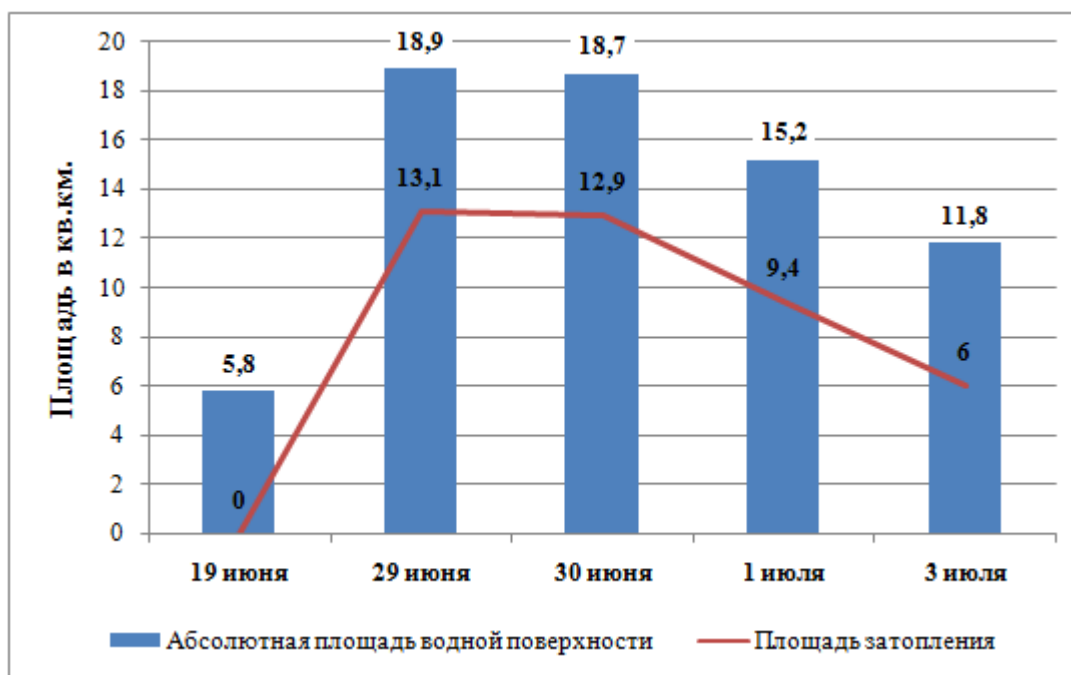
Постепенное снижение уровня воды в последующие дни видно из графика на рис. 6.

Рис. 6. Динамика изменения затопленной поверхности по данным космической съемки.

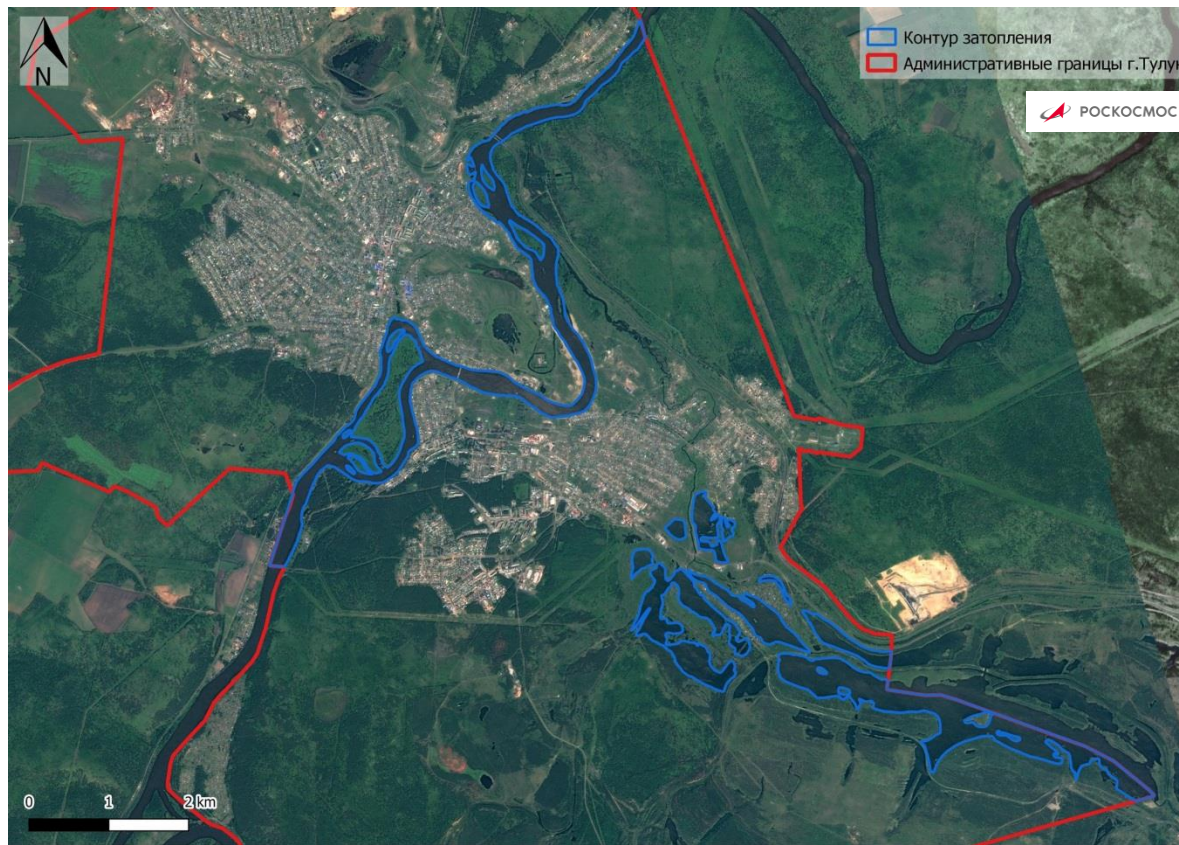
Как указано выше, начало дождевых паводков в Иркутской области пришлось на середину второй декады июня. Поэтому для оценки состояния города Тулун до постигшего его бедствия был использован снимок БКА-1 от 19.06.2019. Русло реки Ия находится в естественных границах, площадь водной поверхности в черте города составляет 5,8 км<sup>2</sup> (рис. 7).

Рис. 7. Состояние русла реки Ия на 19.06.2019, снимок БКА-1.

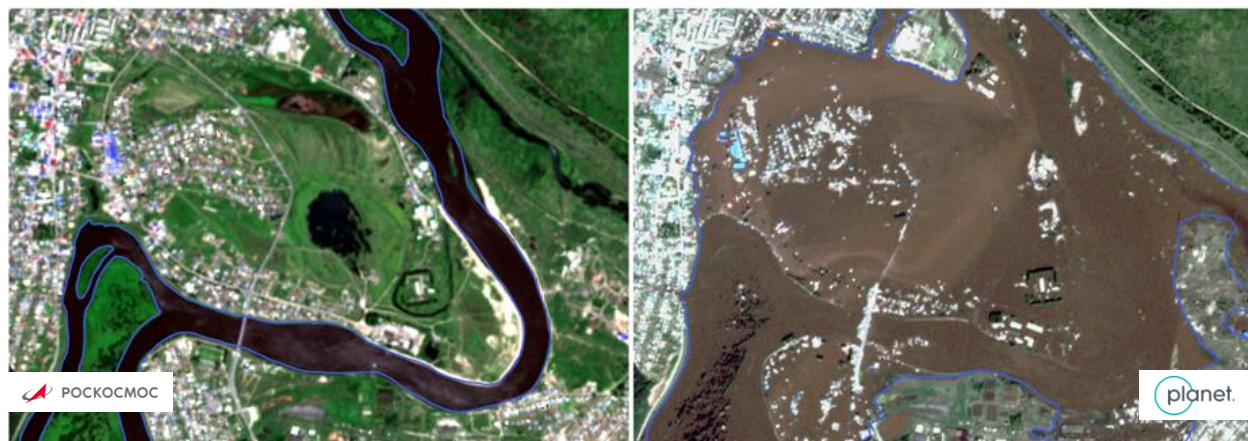
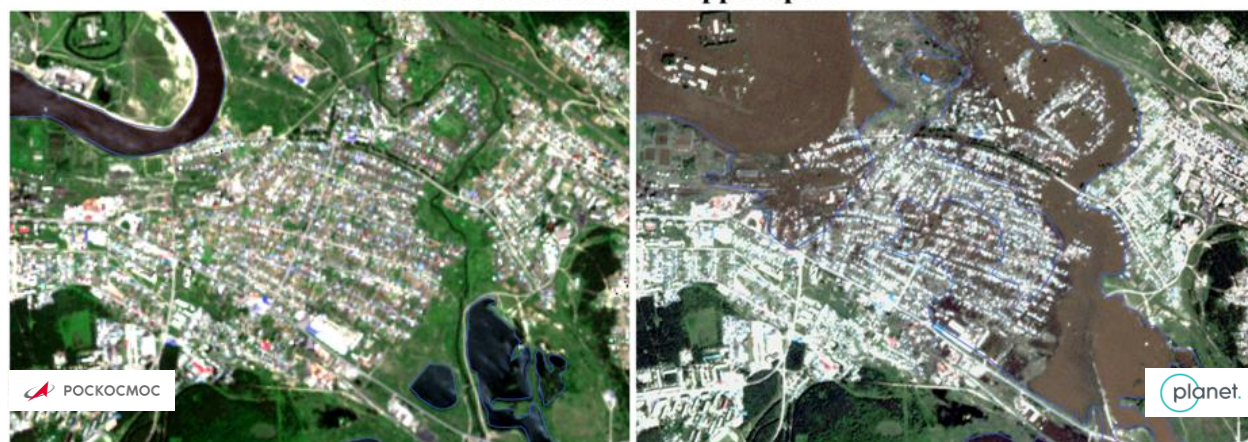
Специалисты АО «Терра Тех» провели экспресс анализ результатов воздействия паводка. На приведенном ниже рисунке 12 приведены примеры последствий паводка, диагностируемые по космическим снимкам.

**Полное затопление территории**

**Частичное затопление территории**

Рис. 12. Эталонные изображения последствий паводка (снимки БКА-1 и PlanetScore, соответственно)

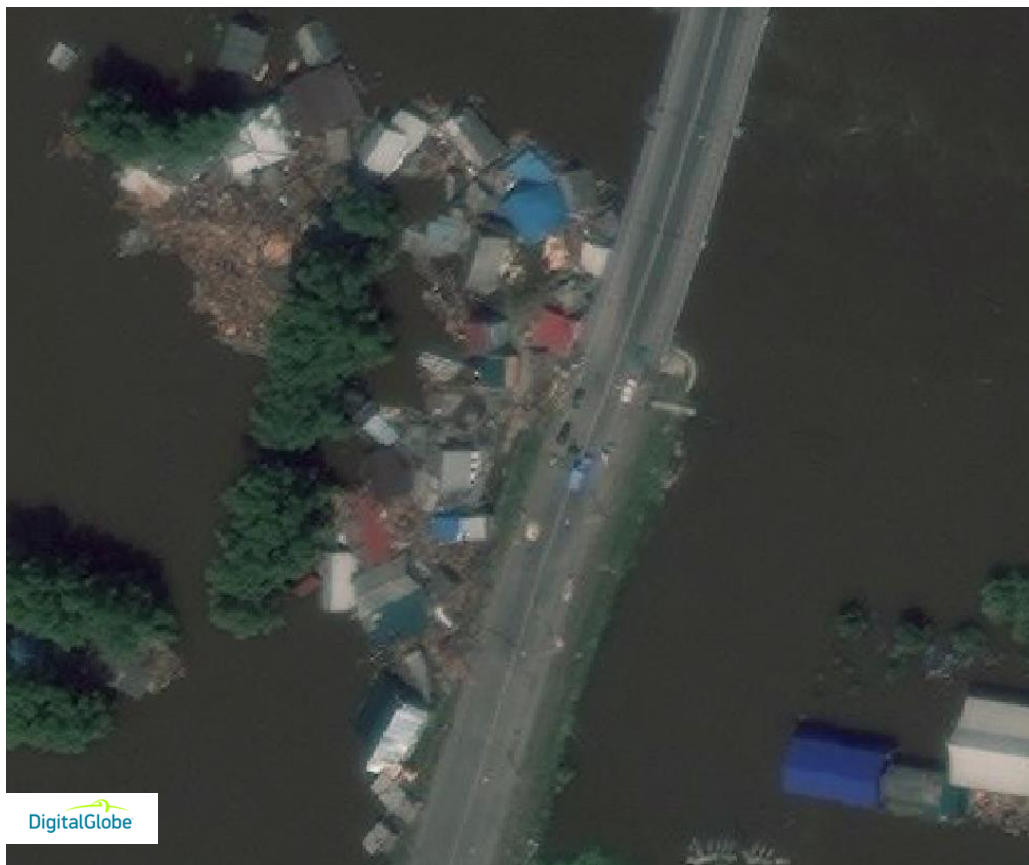
На оперативной космической съемке от 1 июля хорошо виден затор, образовавшийся рядом с опорами моста федеральной трассы Р-255 «Сибирь» (рис. 13, 14, 15). После максимального подъема уровня реки Ия 29 июля около 300 частных домов были снесены потоком воды и заперли пролет моста. Нельзя исключить, что это оказало влияние на темпы спада воды в последующие дни.

Рис. 14. Затопление под пролетом моста трассы Р-255 «Сибирь» (снимок EarthWatch от 01.07.19)

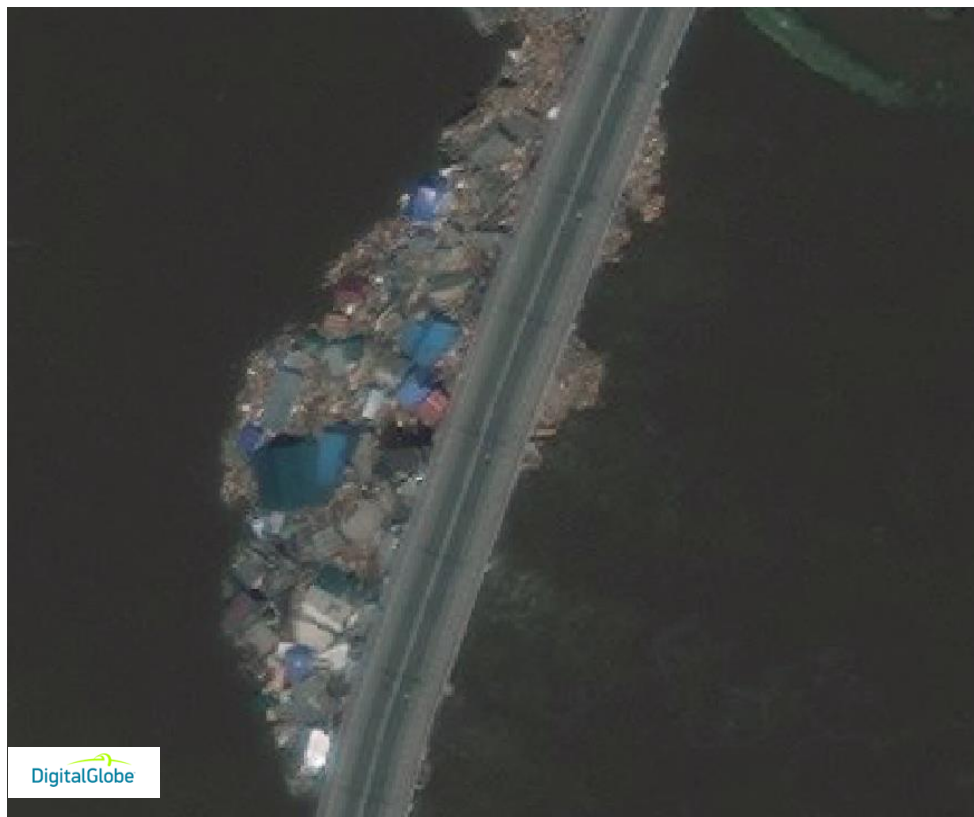
Рис. 15. Затоп под пролетом моста трассы Р-255 «Сибирь» (снимок EarthWatch от 01.07.19).

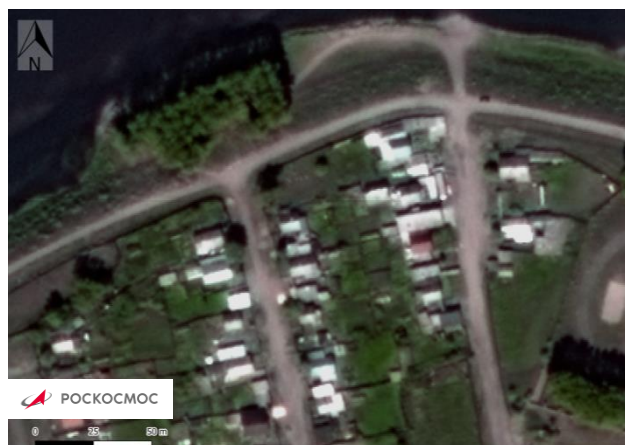
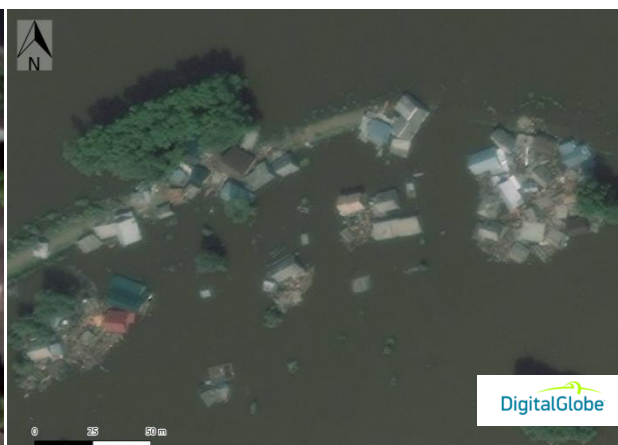
Также скопления снесенных течением домов были обнаружены выше по течению на улицах Профсоюзной, Буденного и 3-ем Кировском переулке (рис. 16, 17). Как видно из данных спутникового мониторинга, большая часть домов оказалась полностью погруженной в воду. Другие дома плавают на поверхности воды в разрушенном состоянии.

Рис. 16. Ул. Профсоюзная до и после наводнения: (а) РесурсП от 08.08.17, (б) EarthWatch от 01.07.19.

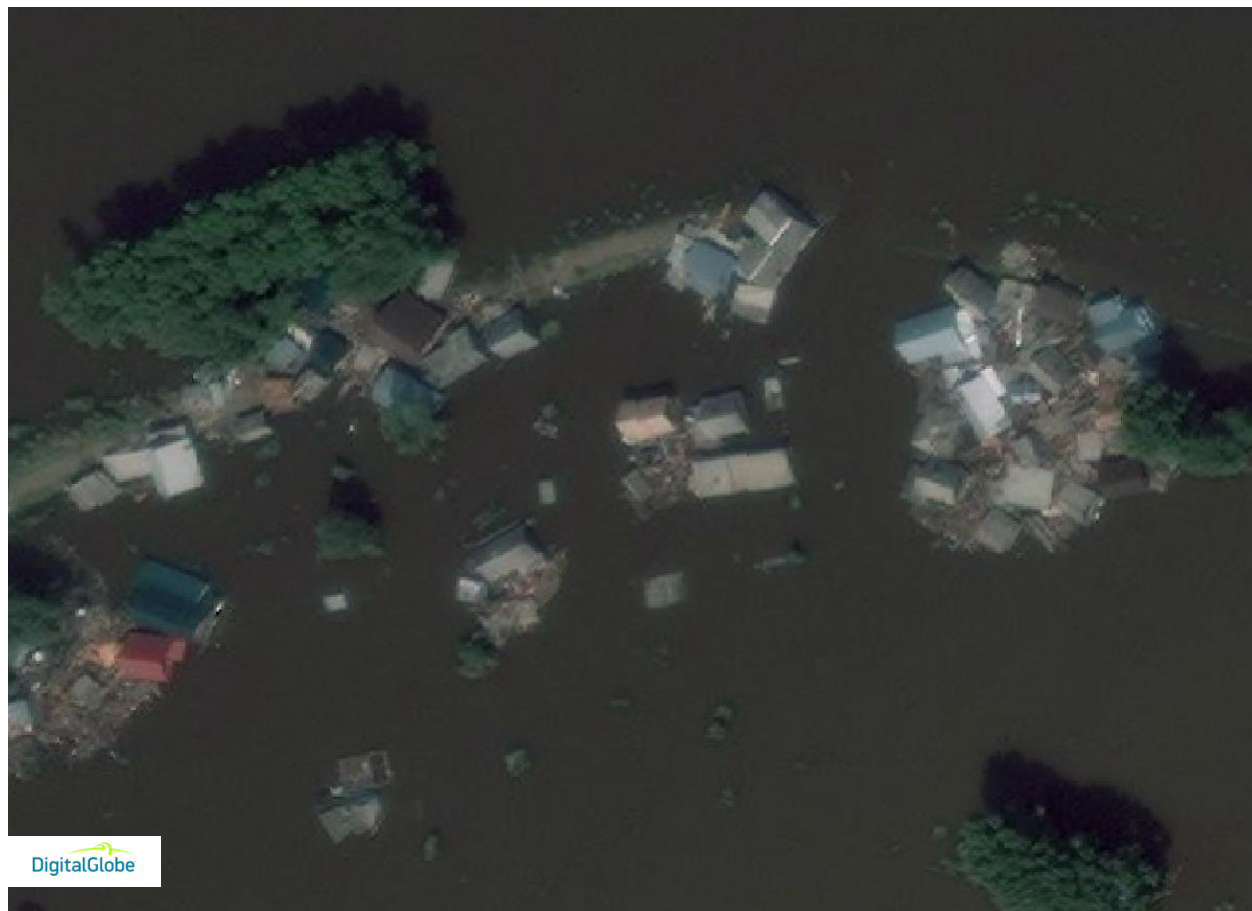
Рис. 17. Дома снесенные течением на ул. Профсоюзной (снимок EarthWatch от 01.07.19).

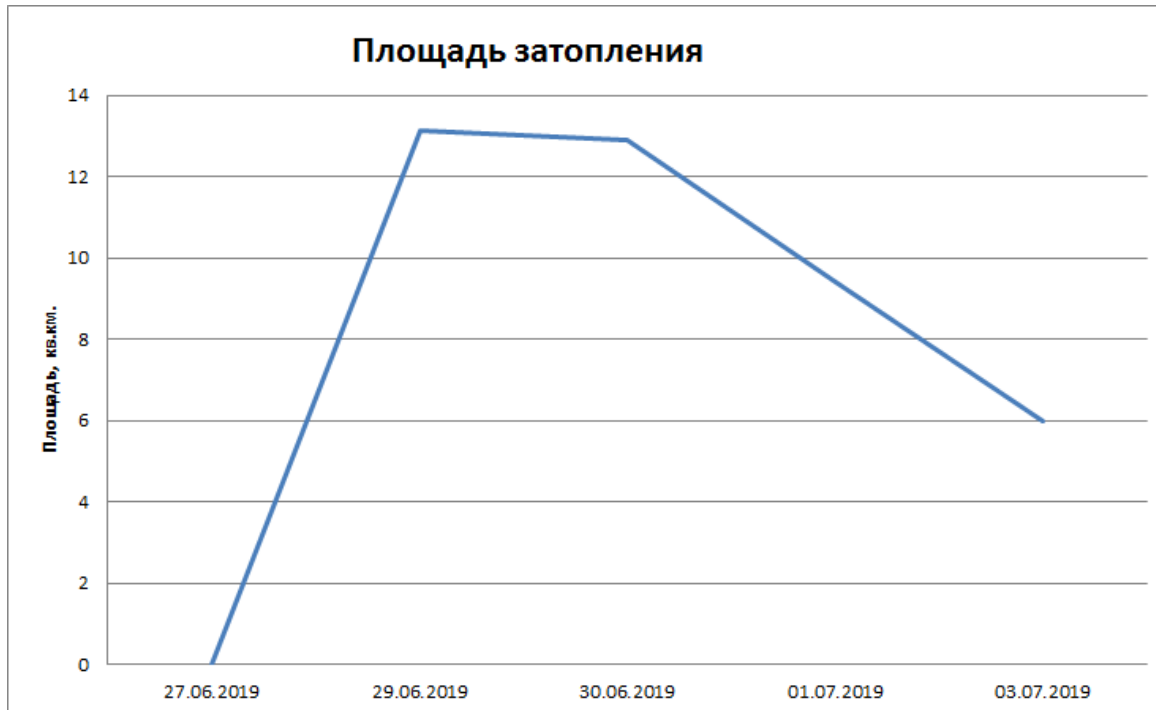
На рисунке 18 приведен график площади затопления города Тулун. К 29.06.2019 г. площадь затопления города Тулун составила 13,12 км<sup>2</sup>. По данным ДЗЗ площадь затопления к 30.06.2019 уменьшилась на 0,2 км<sup>2</sup> и составила 12,9 км<sup>2</sup>. К 01.07.2019 г. вода значительно спала, площадь затопления уменьшилась на 3,72 км<sup>2</sup> и составила 9,4 км<sup>2</sup>. По состоянию на 03.07.2019 площадь затопления снизилась еще на 3,4 км<sup>2</sup>, и на данный момент составляет 6 км<sup>2</sup>.

Рис. 18. График площади затопления города Тулун (в пределах административных границ)

Возможно предположить, что медленные темпы снижения уровня воды могут быть связаны как с образованием заторов из унесенных стихией частных домов, так и с сужением русла реки ниже по течению от города.

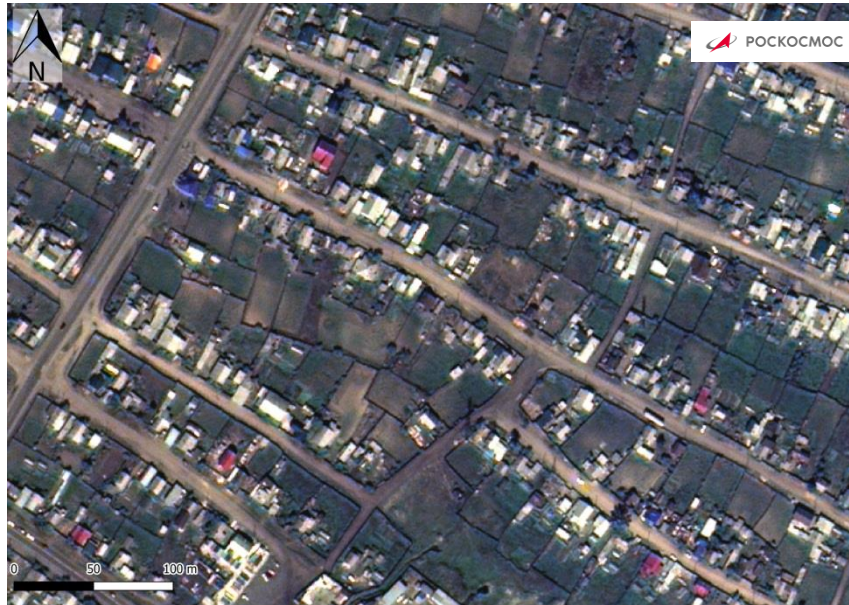
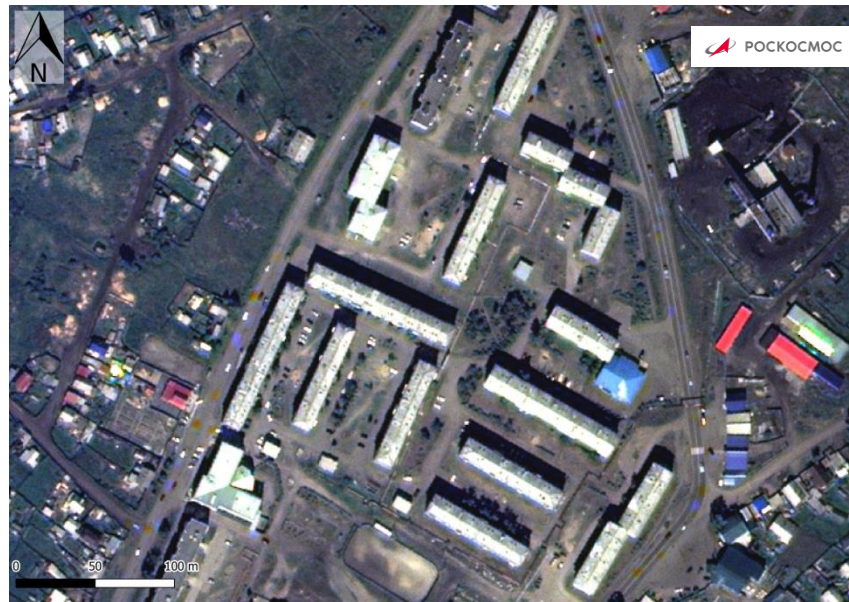
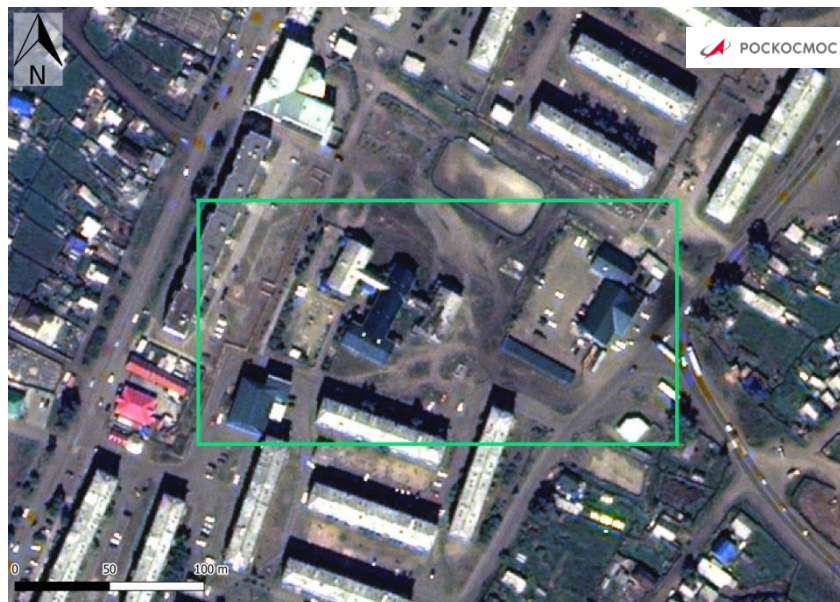
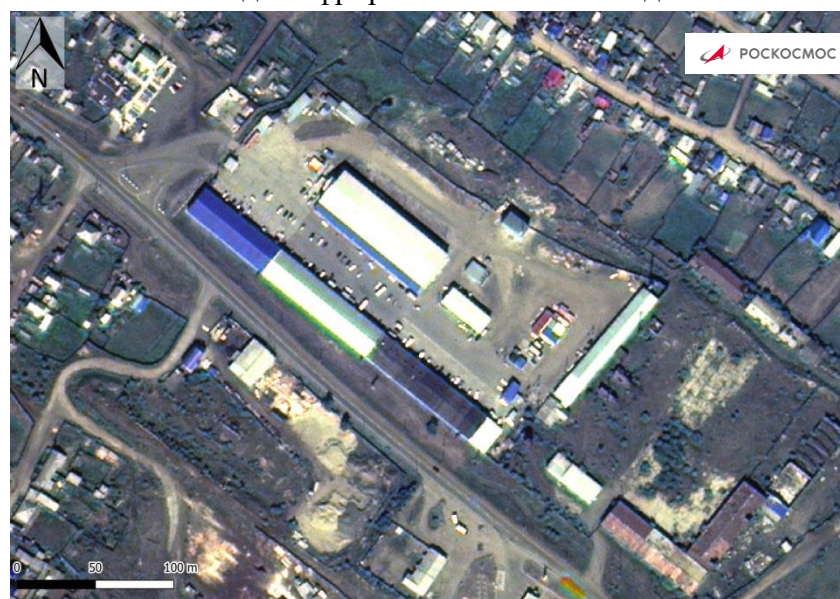
1. Жилые дома; В эту категорию включены одноэтажные деревянные, кирпичные и панельные дома.
2. Жилые многоэтажные дома; В эту категорию входят многоэтажные (количество этажей  $>3$ ) кирпичные и панельные дома.
3. Нежилые здания; В эту категорию входят такие здания, как детские сады, школы, администрации, магазины, гаражи, крытые рынки, офисы.
4. Промышленные здания; В эту категорию входят все здания относящиеся к каким-либо фабрикам, заводам, производствам.

Эталон дешифрирования: Жилые дома

Эталон дешифрирования: Многоэтажные дома

Эталон дешифрирования: Нежилые здания

Эталон дешифрирования: Промышленные здания

Рис. 20. Эталоны типов строений для дешифрирования.

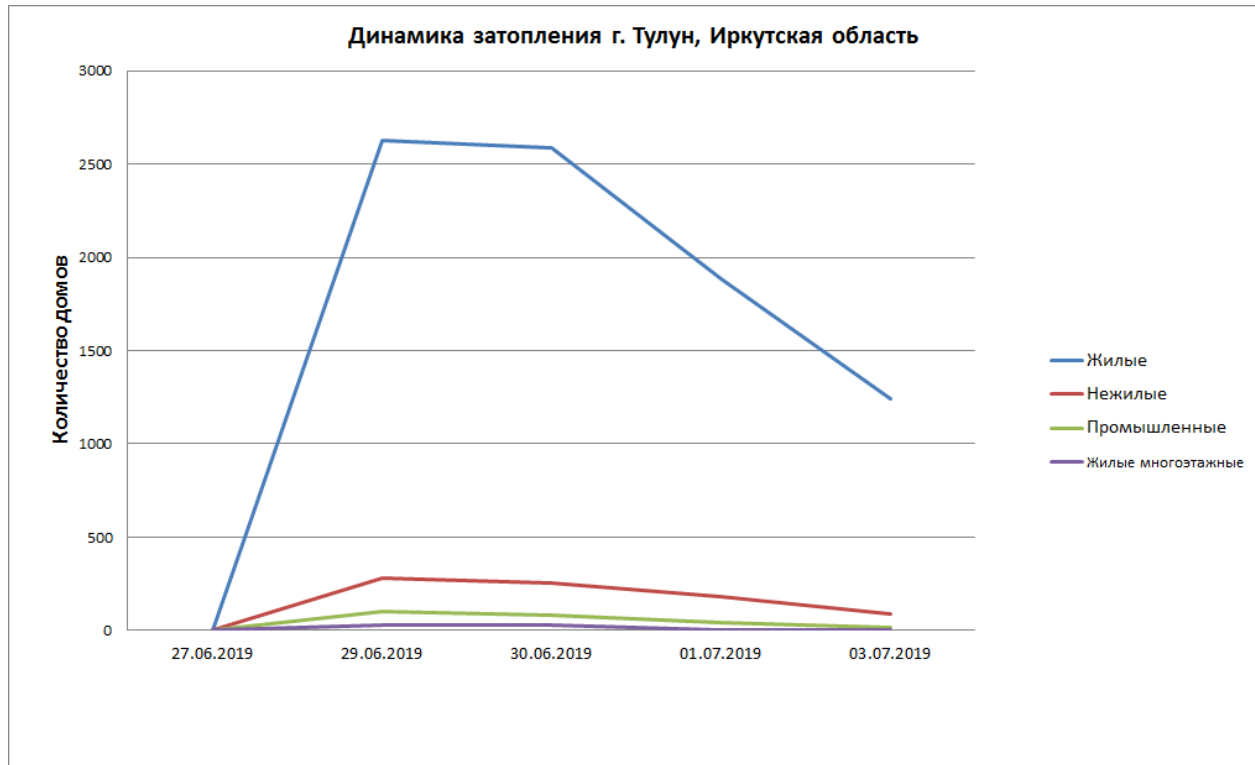
Более наглядно динамика затопления города видна на рис. 25.

Рис.25. Динамика затопления г.Тулун.
